<p>REMSA GERENCIA TECNICA</p>		FECHA ELABORACION: 04/11/21	
		ESCALA:	DIBUJO: D.R.
TITULO: PLANO ANTEPROYECTO		REVISOR: G.T.	APROBO: G.T.
OBRA: REPARACIÓN DE EROSIÓN PK142 PROFUNDIZACIÓN DE GASODUCTO ENTRE PK 141+850 Y PK 142+100		HOJA N°: 01	
LUGAR: SALTA		REVISION N°: 0

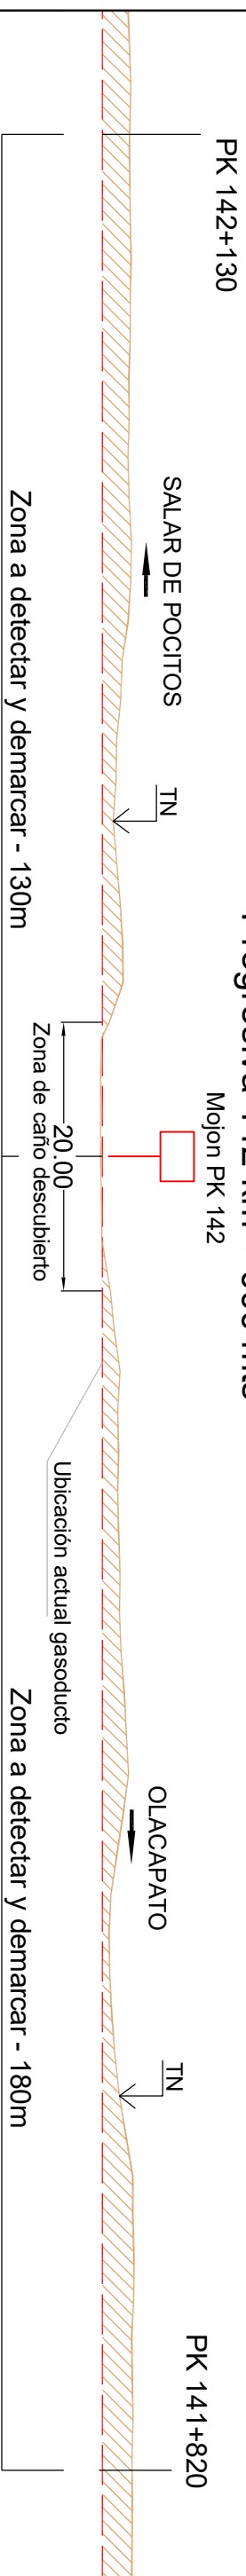
CORTE LONGITUDINAL - SITUACIÓN ACTUAL

Progresiva 142 km + 000 mts -

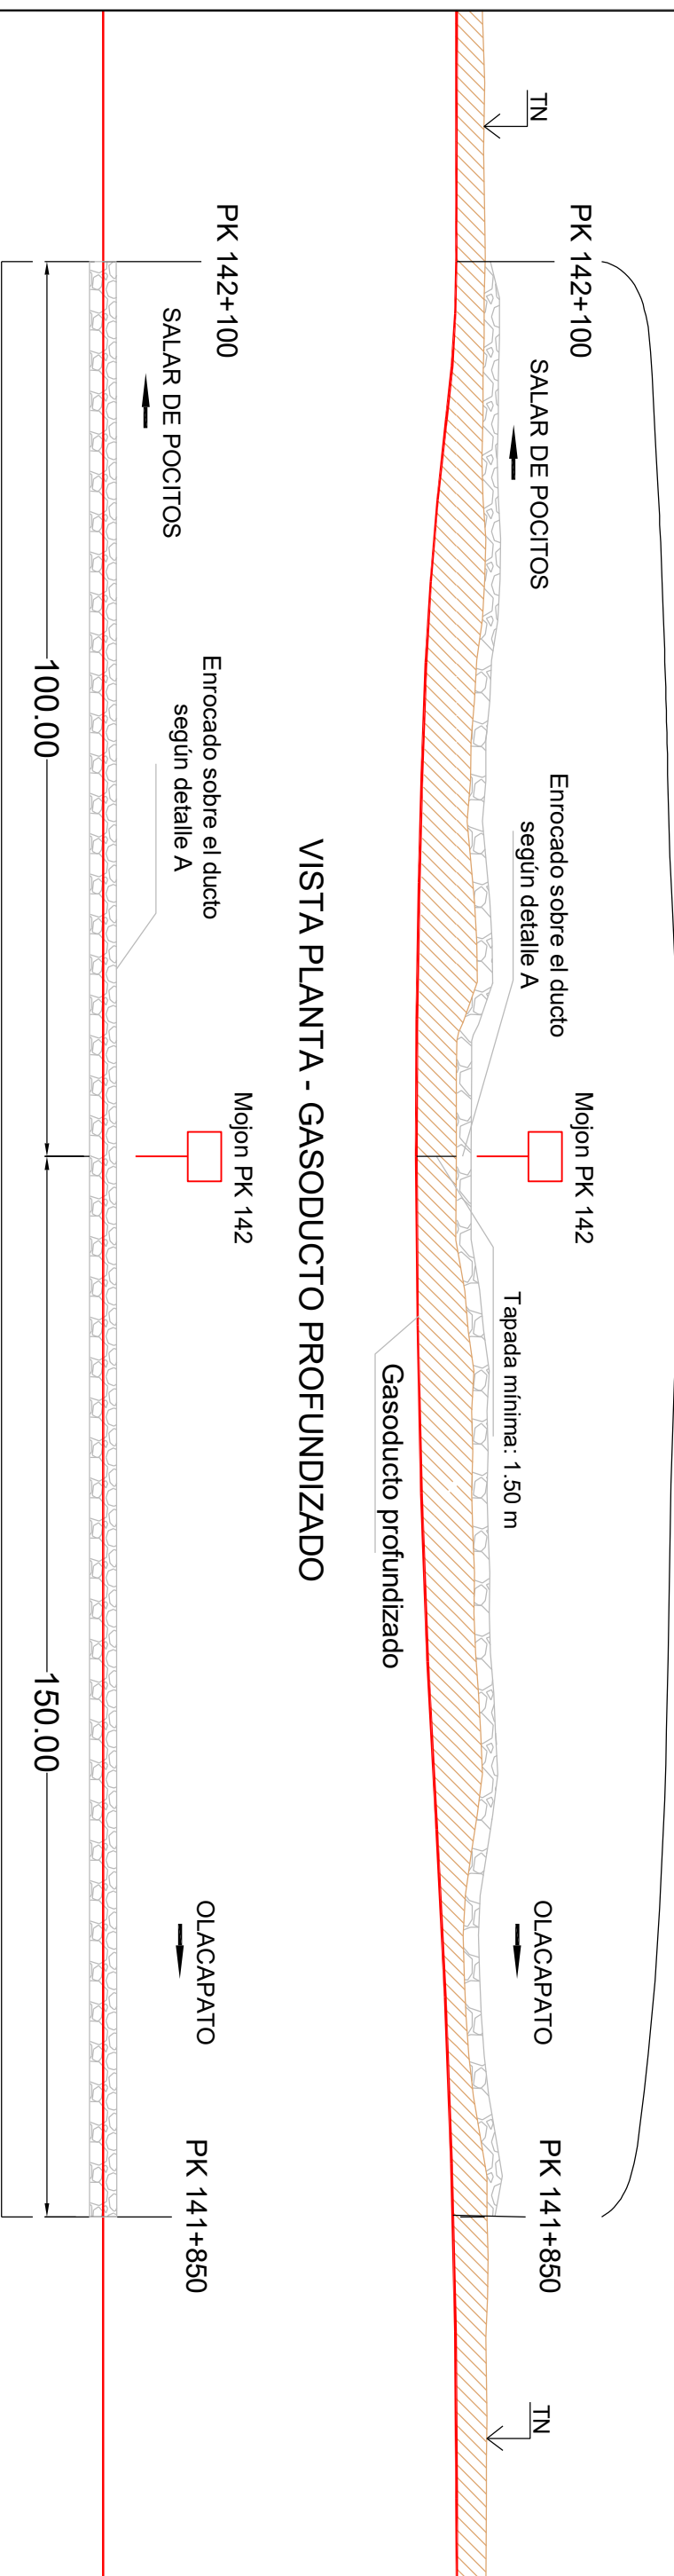
TRABAJOS A EJECUTAR

CORTE LONGITUDINAL - GASODUCTO PROFUNDIZADO

Progresivas entre las cuales se profundizara el ducto

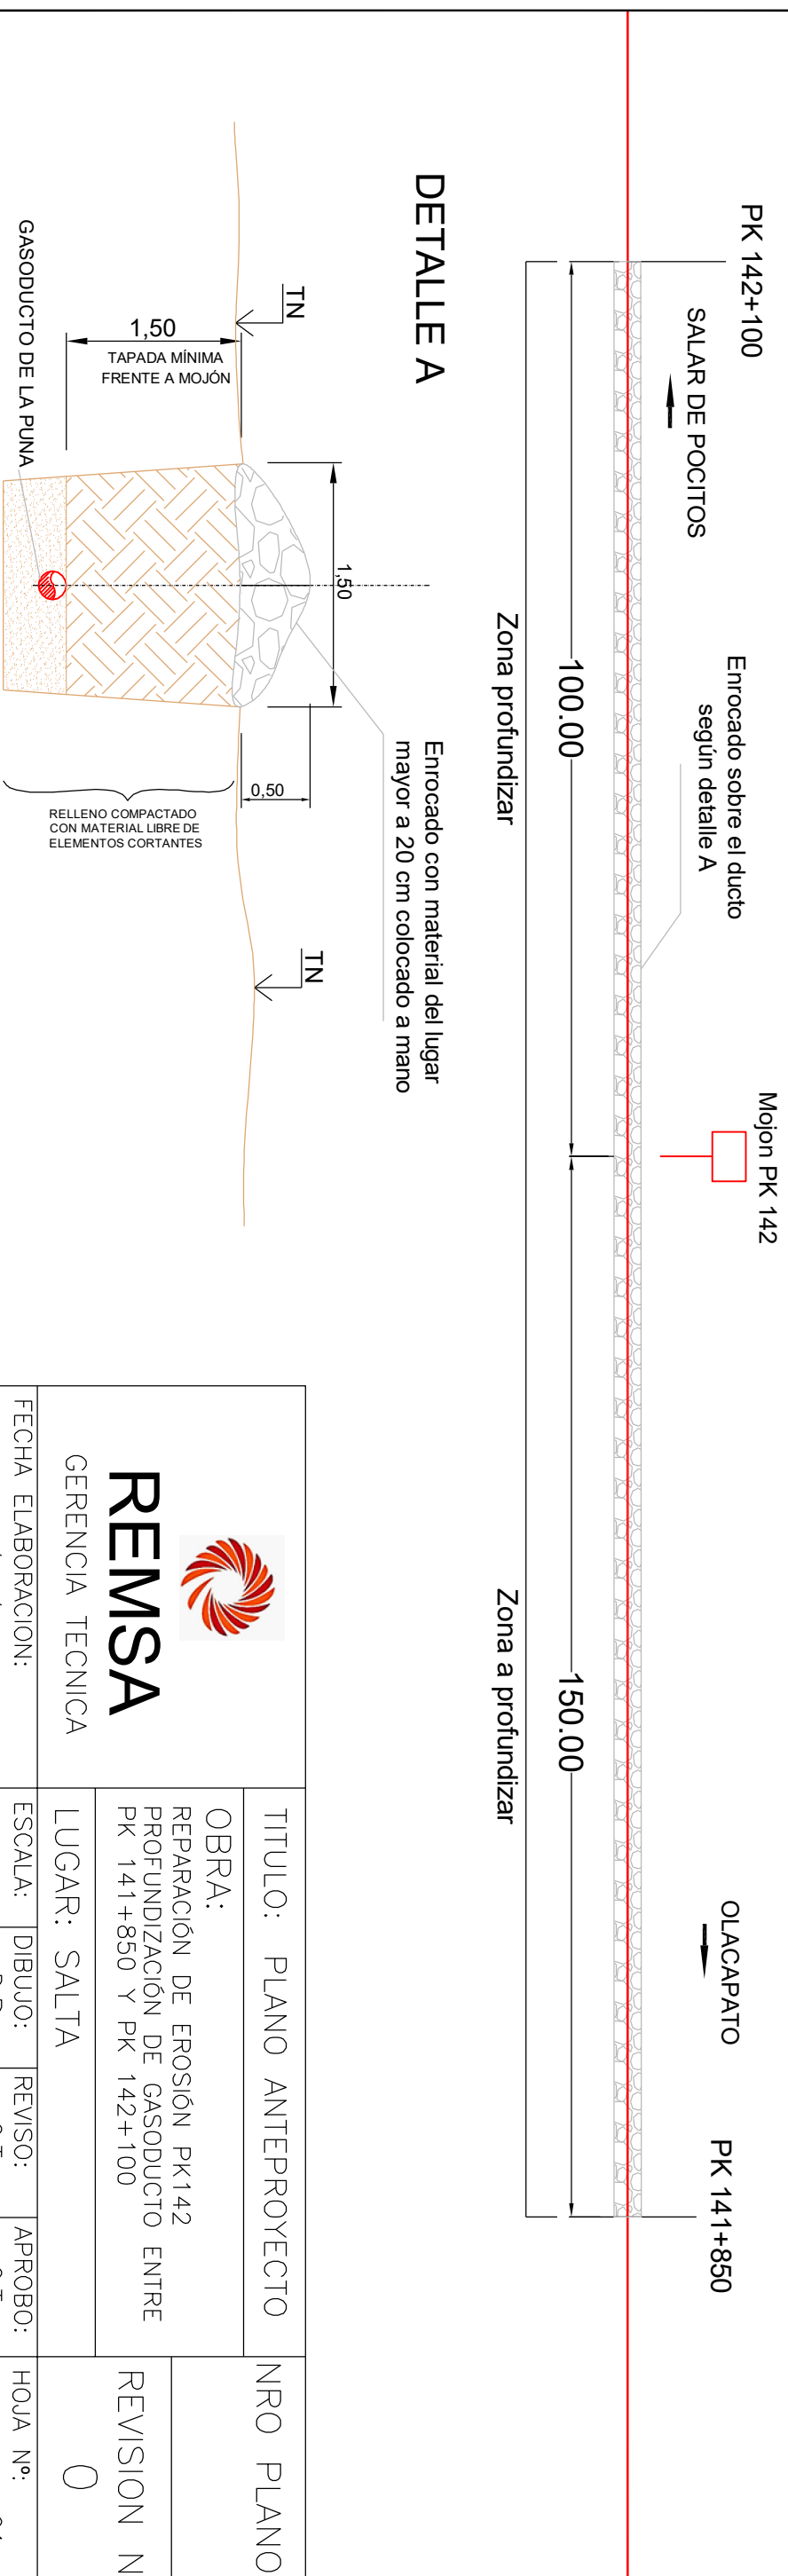
VISTA PLANTA - GASODUCTO PROFUNDIZADO
