<p>REMSA GERENCIA TECNICA</p>		TITULO: PLANO ANTEPROYECTO	NRO PLANO		
		OBRA: REPARACIÓN DE EROSION PK142+555 PROFUNDIZACIÓN DE GASODUCTO ENTRE PK 142+455 Y PK 142+655	REVISION N° 0		
FECHA ELABORACION: 04/11/21	ESCALA:	DIBUJO: D.R.	REVISOR: G.T.	APROBO: G.T.	HOJA N°: 01
LUGAR: SALTA

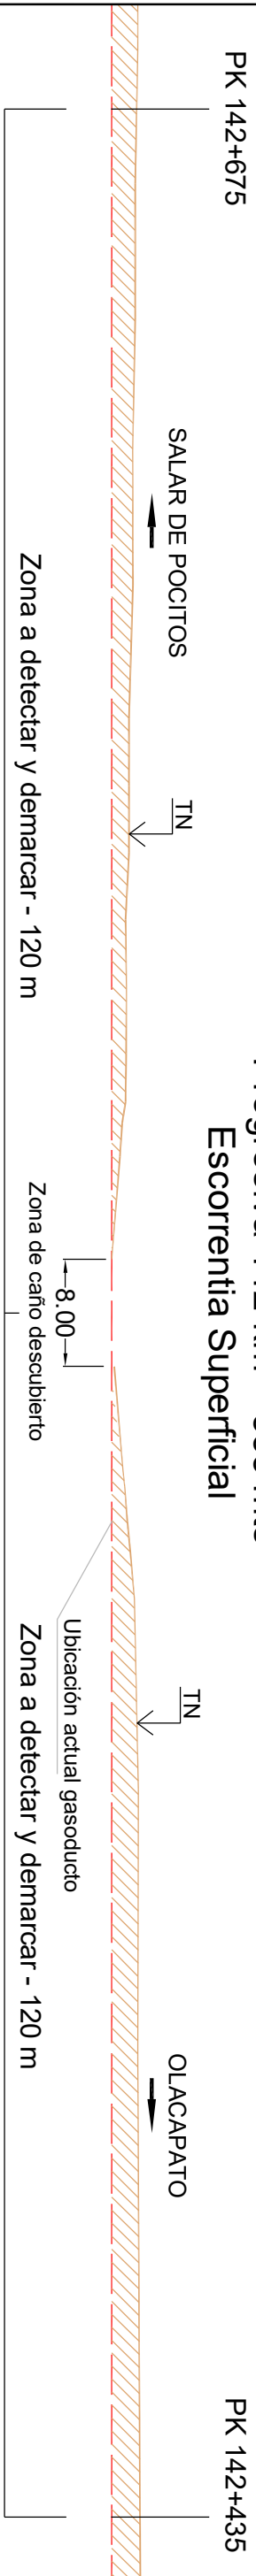
CORTE LONGITUDINAL - SITUACIÓN ACTUAL

Progresiva 142 km + 555 mts -
Escorrentía Superficial
